# グリストラップマイスター 運用結果報告

●●ホテル 様

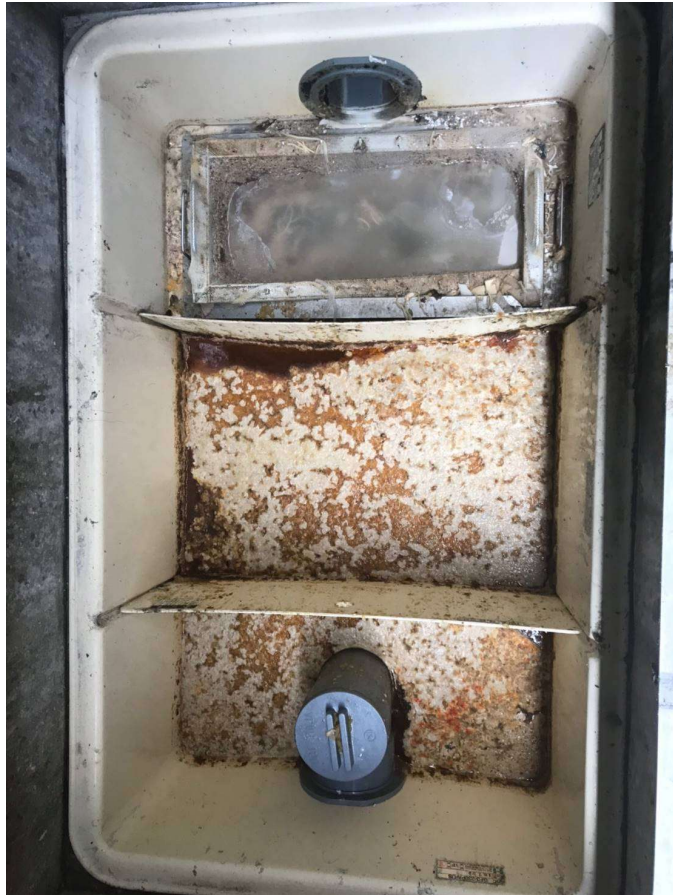
2025年3月8日  
設置前グリストラップ状況

商談後に見せて頂いたグリストラップの状態です。週に2回程度、専用シートと洗剤にて清掃を行っている。油の層が厚く、2センチ程度の油の層が確認できました。蓋を開けると臭気もあります  
グリストラップの形状は、3コマで深さ42センチ 縦70×110センチ。

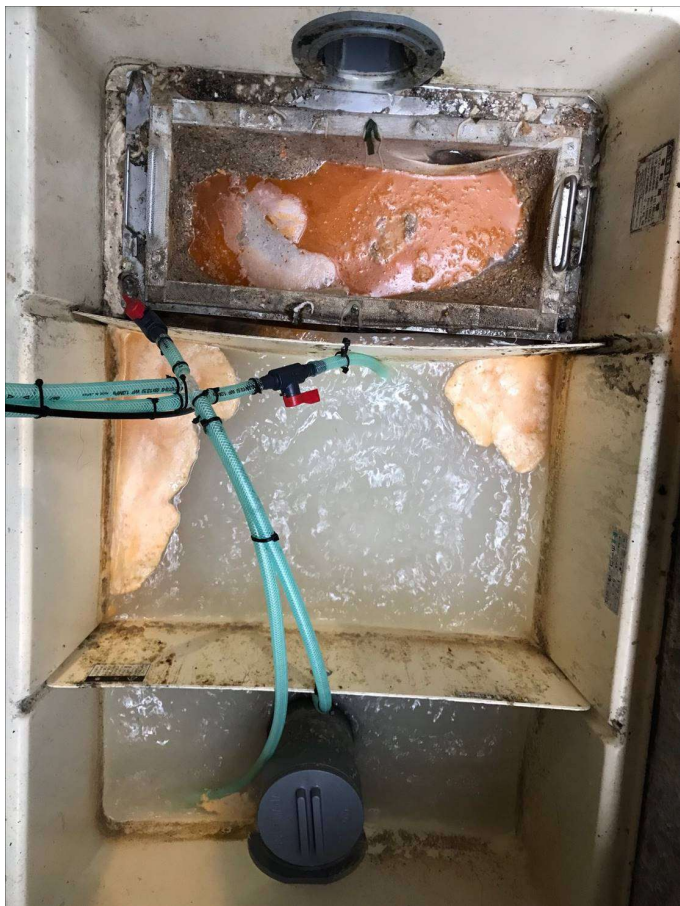
2025年3月28日  
洗浄機 設置後6日経過

設置後6日経った状態の写真  
担当者から臭いと汚れが改善されていると評価を頂きました

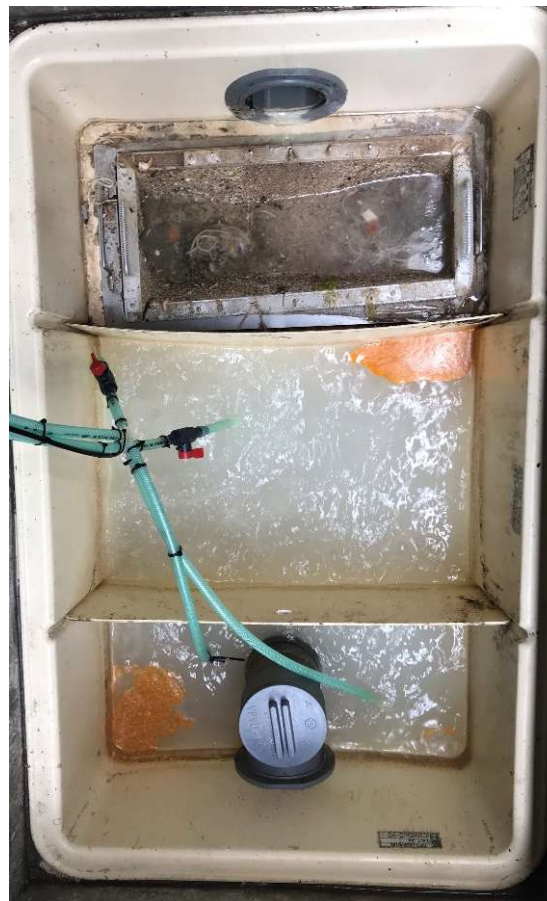
2025年4月12日  
洗浄機 設置後21日経過

設置後21日経った状態の写真  
臭いはありません。  
隅に残っているオレンジの残渣物は油です。昨日の夜であれば分解されているはずなので、本日、洗い物等で出た油だと思います

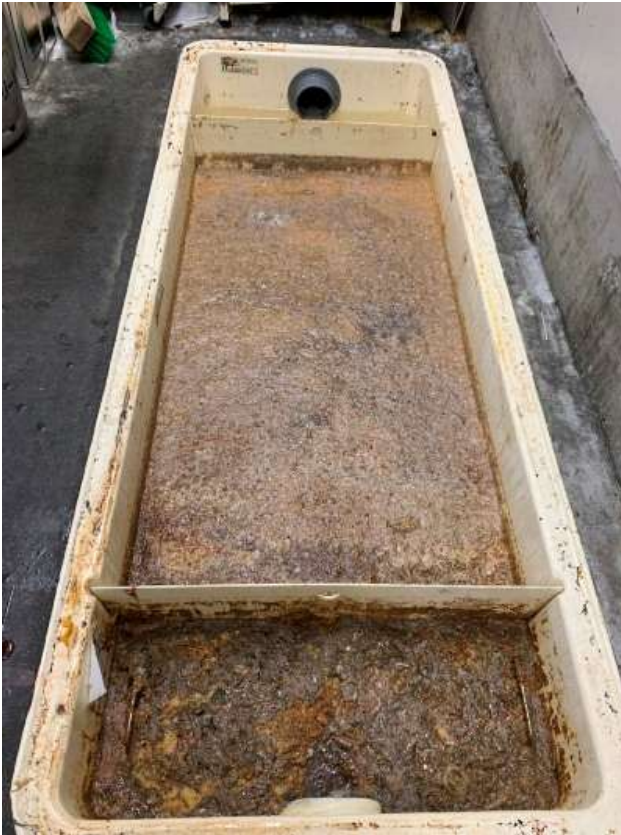
2025年3月10日  
設置前グリストラップ状態

商談後に見せて頂いたグリストップの状態です。

2ヶ月に1回、清掃業者に依頼して清掃しています。  
グリストラップ内の油が厚い層になり固まっている状態。  
ニオイも有ります。

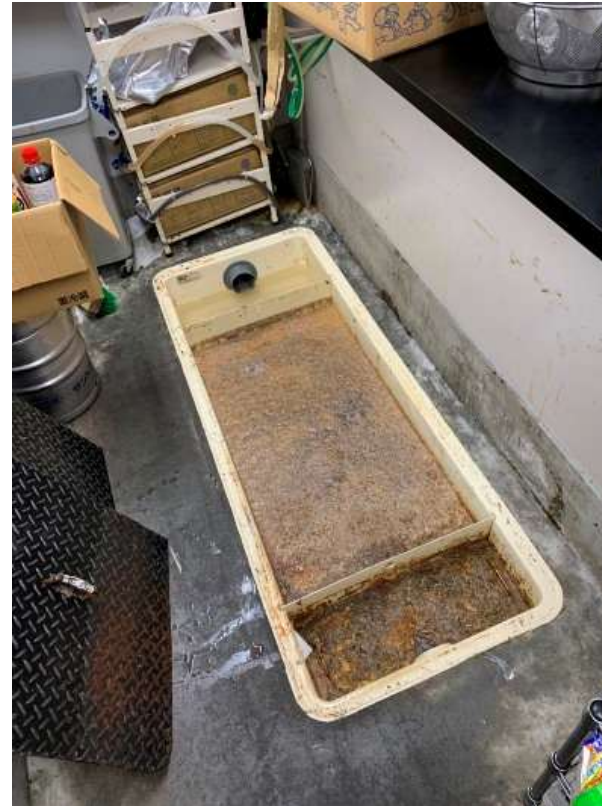
2025年3月10日  
設置前グリストラップ状態

グリストラップの周囲に機械を置くスペースがあるので、  
設置は問題なく出来ます。

グリストラップの形状は、浅型、3コマ  
グリストラップサイズ：43\*147\*深さ20cm  
ホーコス社製：KFRU-40 50H

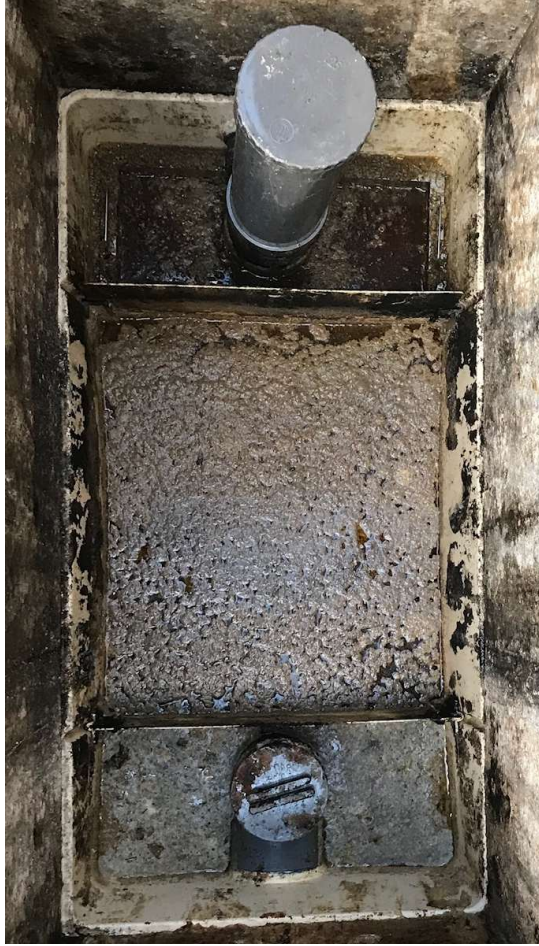
2025年7月26日  
設置前グリストラップ状況

商談後に見せて頂いたグリストップの状態です。  
地面からグリストラップの水面まで95センチの深さがあり、掃除が大変で油汚れを取り切れないとの話でした。油の層が2センチ以上たまり水面全体が油の塊になっています悪臭もひどい状態です。グリストラップの形状は3コマで深さ50センチ 縦60×110センチ。
